**EVALUACIÓN SOCIAL, AMBIENTAL, ECONÓMICA Y TÉCNICA
DE LA UTILIZACIÓN DEL PRODUCTO OIL SPILL EATER - OSE
II PARA LA EMPRESA COLTANQUES S.A.S.**

**INFORME DE TRABAJO FINAL PARA OPTAR AL GRADO DE MAGISTER EN
GESTION DE LA INDUSTRIA DE LOS HIDROCARBUROS**

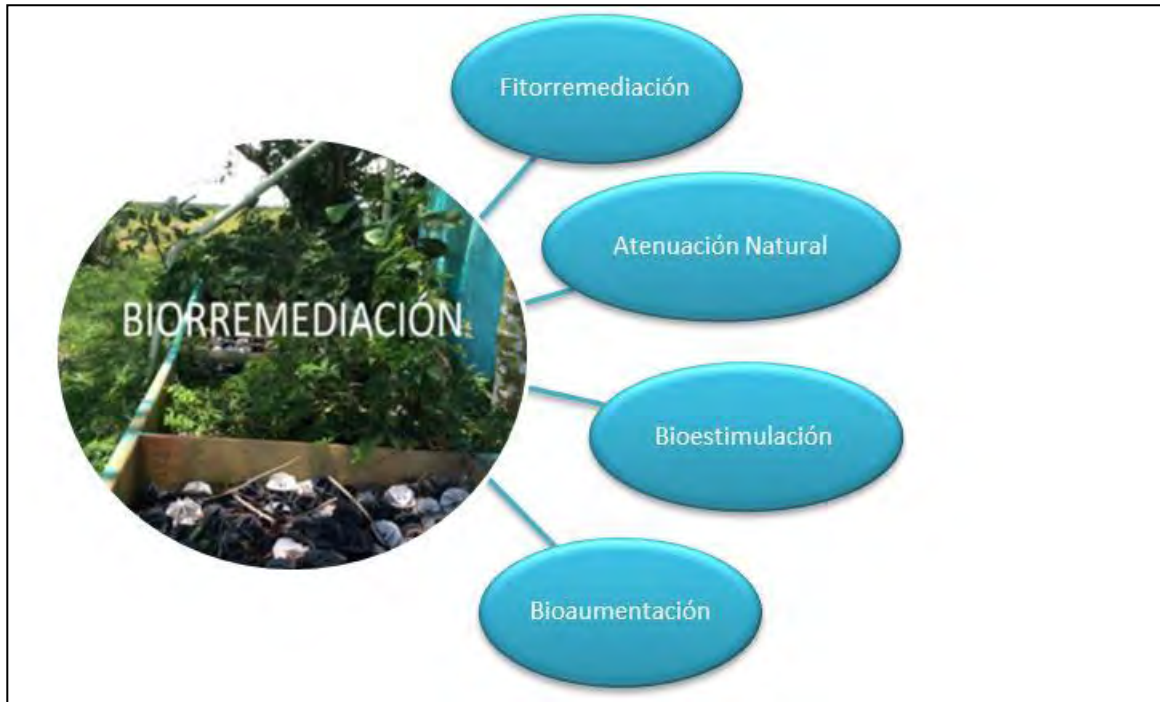
Figura 1

De manera general los microorganismos nativos, son los encargados de degradar el contaminante, sin embargo cuando la cantidad de estos presentes en el lugar contaminado es baja, o no poseen la capacidad metabólica para la degradación del contaminante, se puede pensar en agregar microorganismos, proceso al cual se le denomina bioaumentación. Este proceso de bioaumentación ha mostrado efectividad en ambientes controlado, pero su efectividad en condiciones naturales aún no está comprobada. (Ver Figura 1)

Biorremediación.

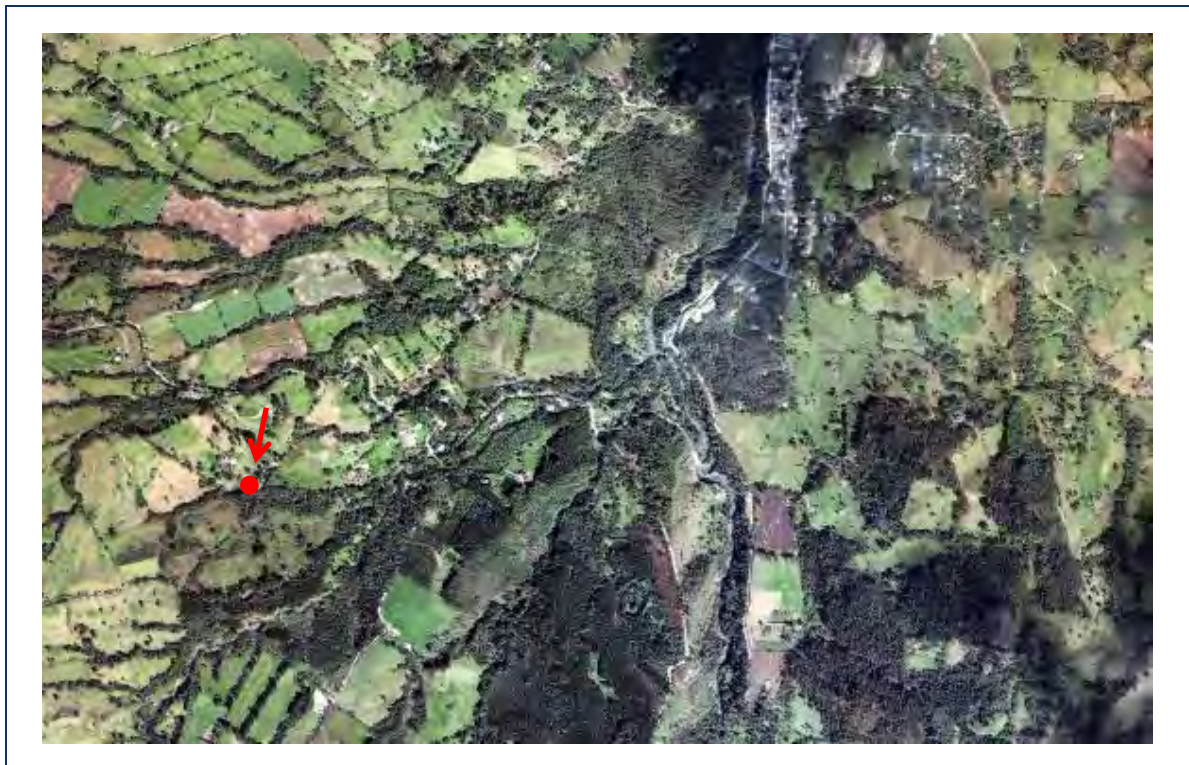
Figura 4

Localización Geográfica del Montaje

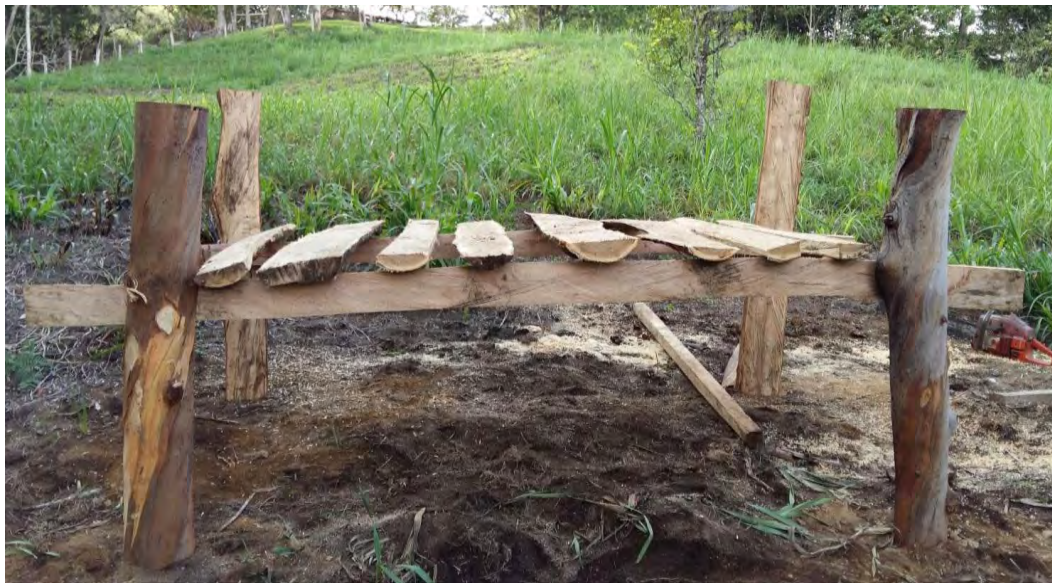
Imagen 1

Soporte

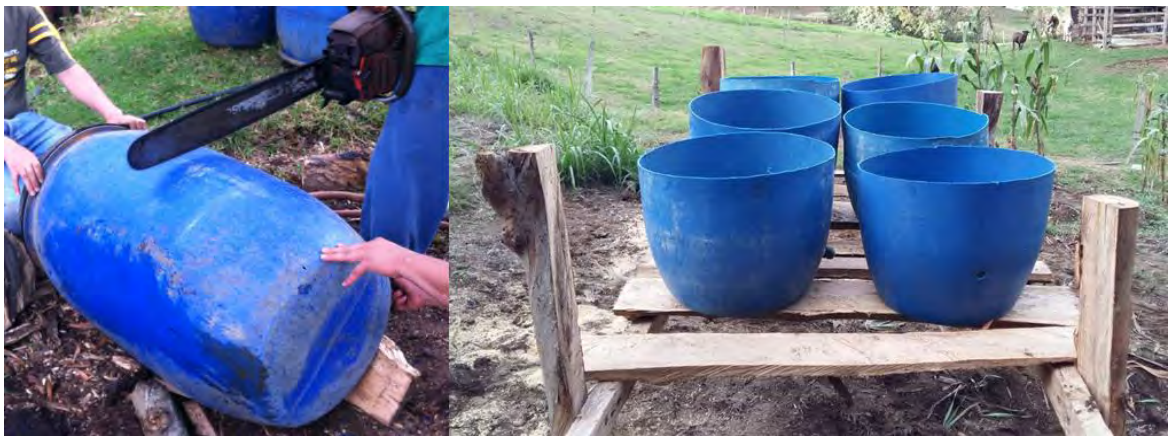
Imagen 2

Contenedores

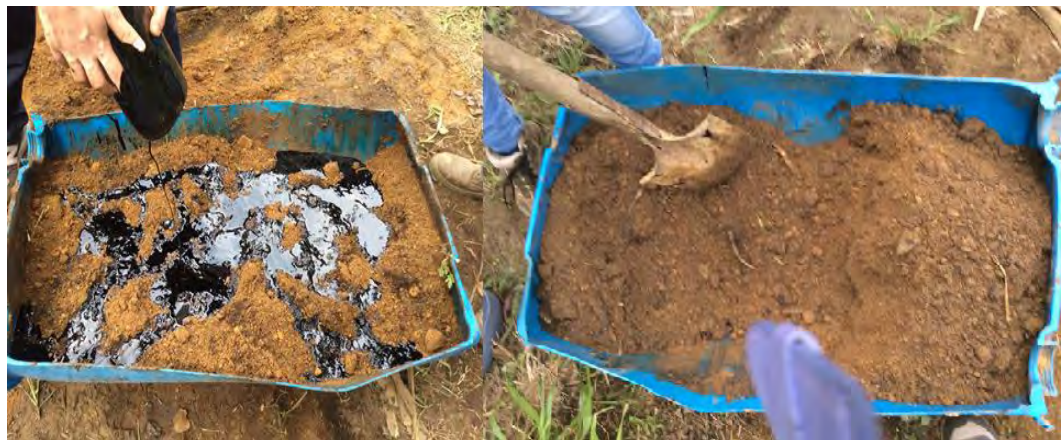
Imagen 3

Mezcla de suelo con hidrocarburo.

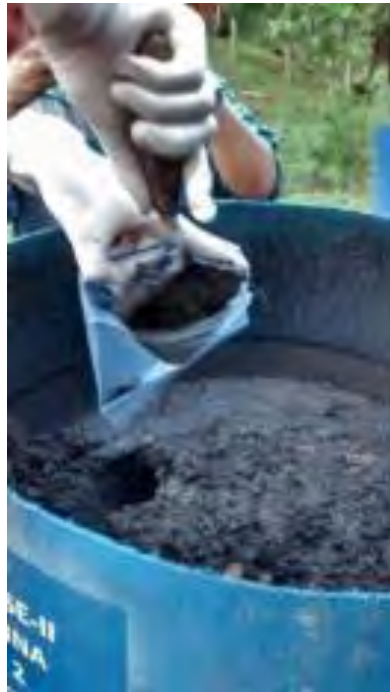
Imagen 4

- Una vez homogenizado el suelo con el hidrocarburo se llevó a cabo el primer muestreo de suelo contaminado sin haber aplicado el producto. El muestreo se realizó teniendo en cuenta los requisitos para la toma y preservación de la muestra según el análisis establecido por Antek S.A.S. (Ver Anexo 4), quien será el encargado del análisis de la muestra. (Ver

Toma de muestras

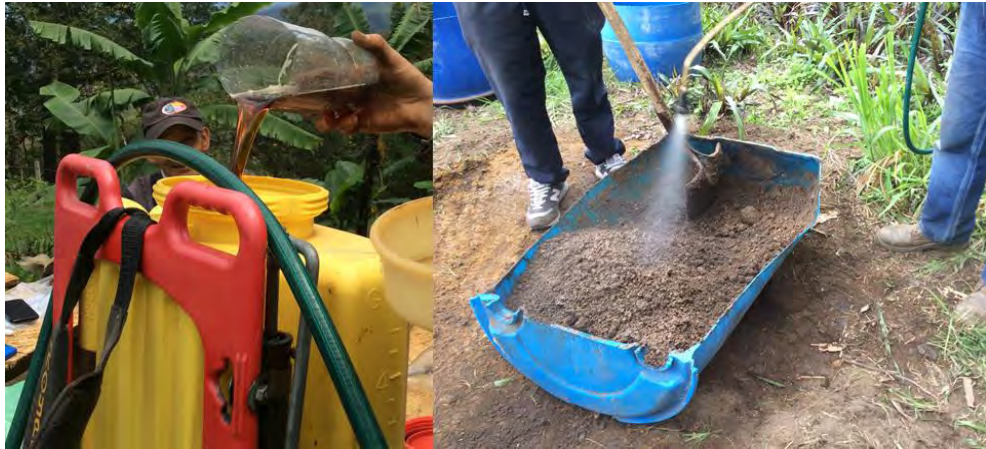
Imagen 5

- Posteriormente se procedió a la aplicación del producto OSE II diluido en agua proveniente de una fuente natural¹ mediante aspersión con ayuda de la fumigadora (Ver Imagen 5). La relación de agua recomendada por el fabricante para diluir el OSE II es 50:1 (galones agua-OSE II)

Dilución y aplicación del producto

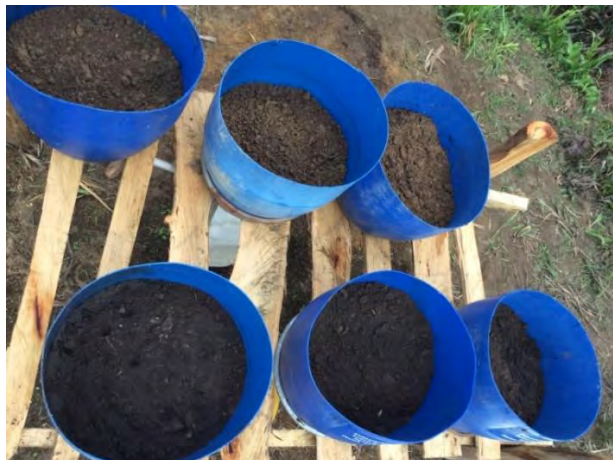
Después de la aplicación de la solución, se ubicó en los contenedores identificados para para cada suelo. (Ver Imagen 6 e

Ubicación del suelo en los contenedores

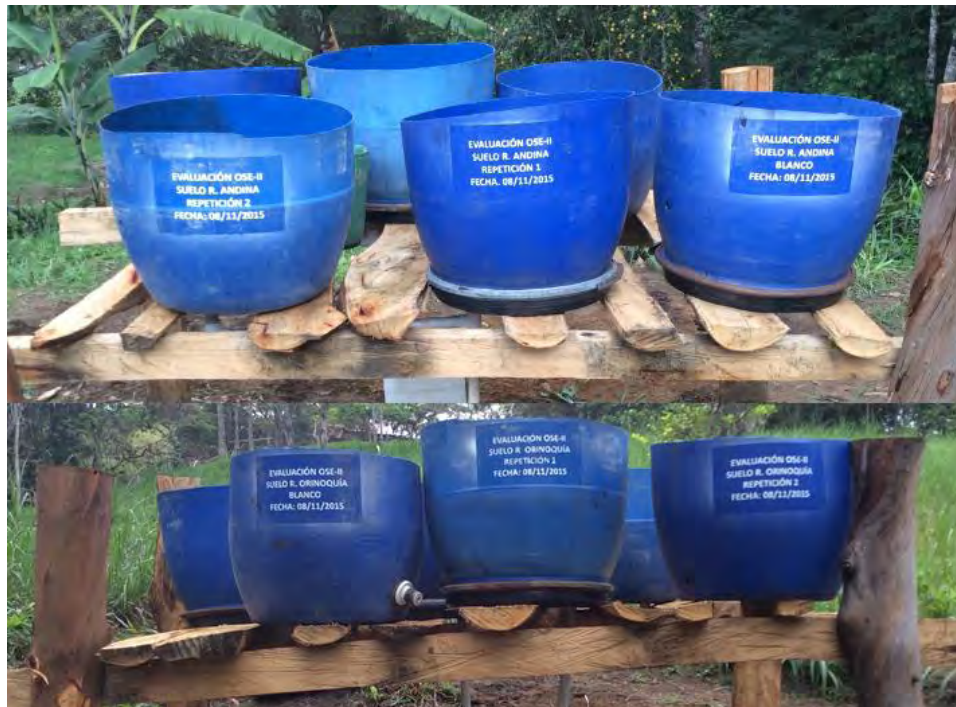
Imagen 7

Identificación de contenedores

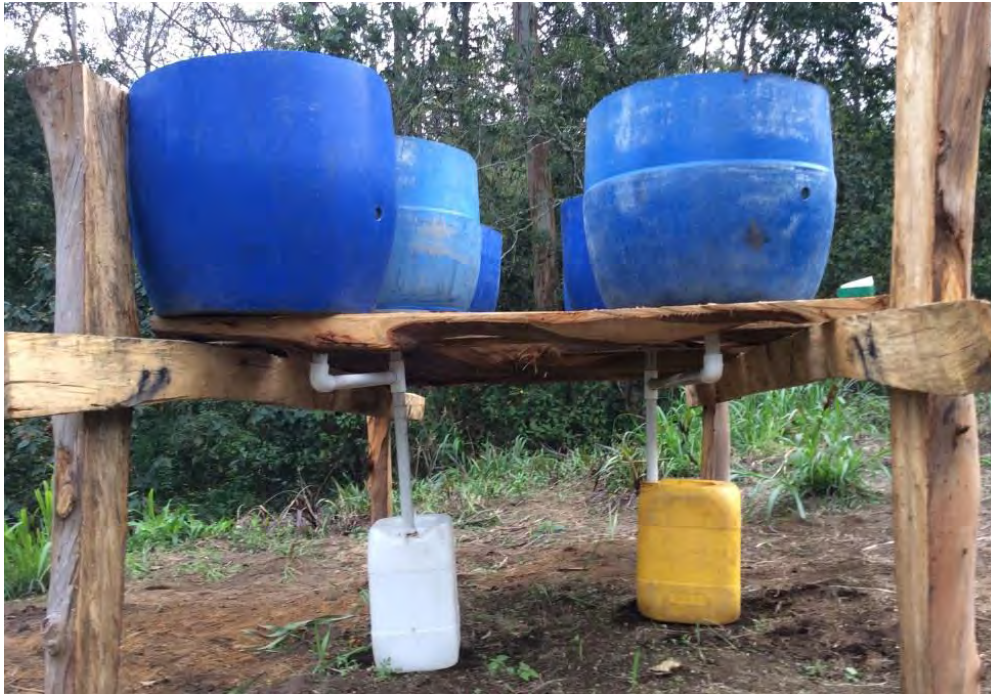
Imagen 8

- Finalmente se instaló la tubería a cada contenedor y esta a su vez fue dirigida a un recipiente plástico el cual almacenaría el posible lixiviado que se genere durante el proceso. Es importante mencionar que aun cuando cada recipiente contaba con un desagüe, la tubería se adecuó de tal manera que los suelos pertenecientes a la misma región contaban con un solo recipiente. (Ver Imagen 8).

Tubería de desagüe

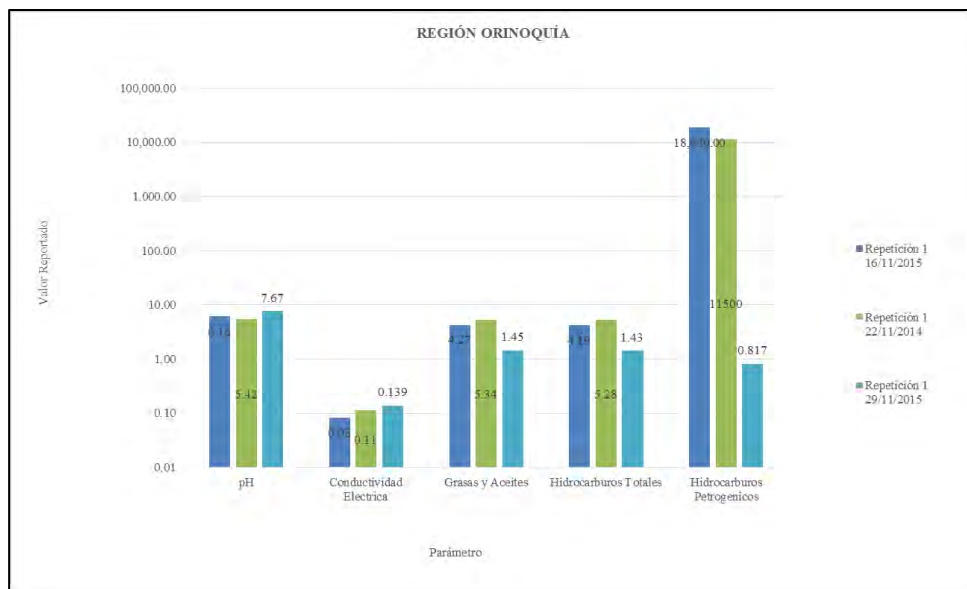
Figura 5

Resultados repetición uno (1).

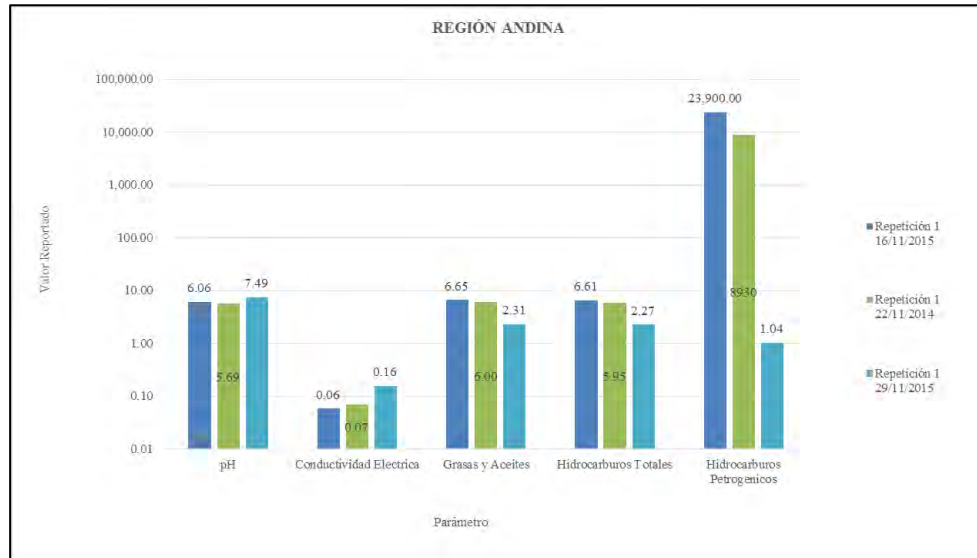
Figura 7

Resultados repetición uno (1).

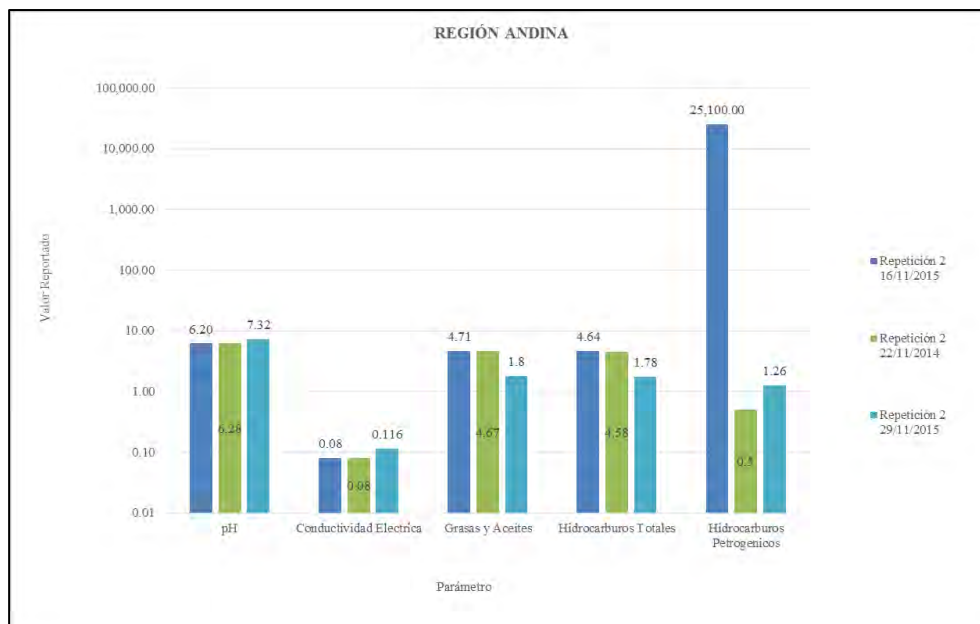
Figura 8

Resultados repetición dos (2).

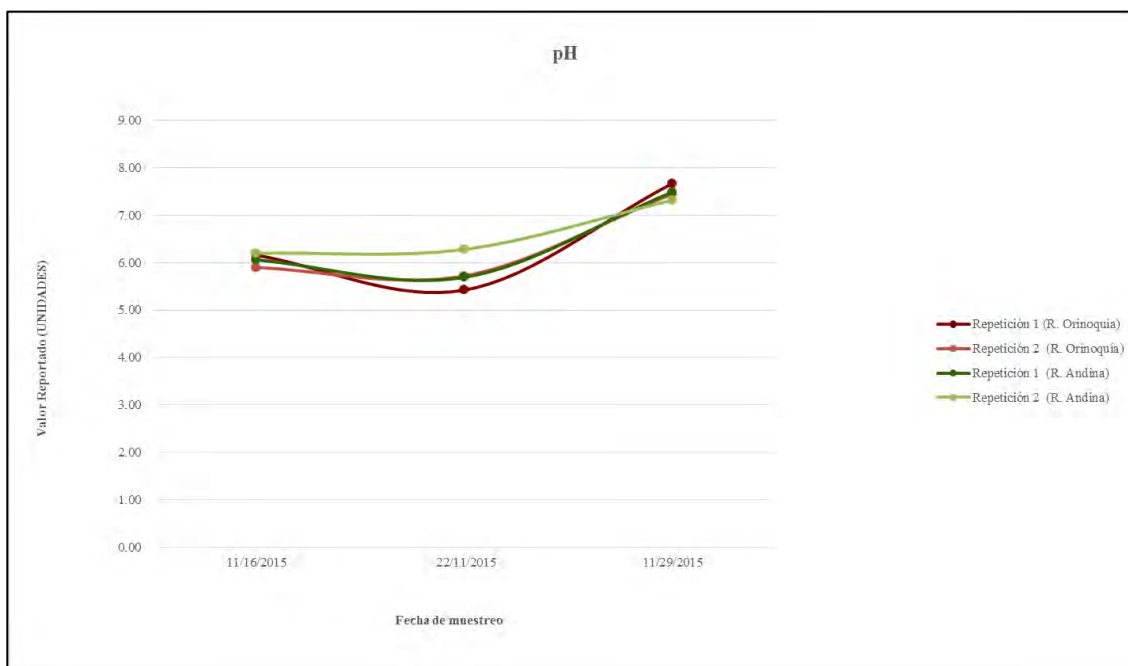
Figura 9

Resultados para pH.

Para el caso de las muestras evaluadas en el presente proyecto, los dos suelos se caracterizan por ser ácidos, sin embargo se puede observar que una vez aplicado *Oil Spill Eater-II*, se presenta una leve acidificación del suelo, esto puede deberse a los procesos de fermentación que se llevan a cabo por la acción bacteriana estimulada por la aplicación del producto. En el último muestreo se observa una tendencia a la neutralización del pH

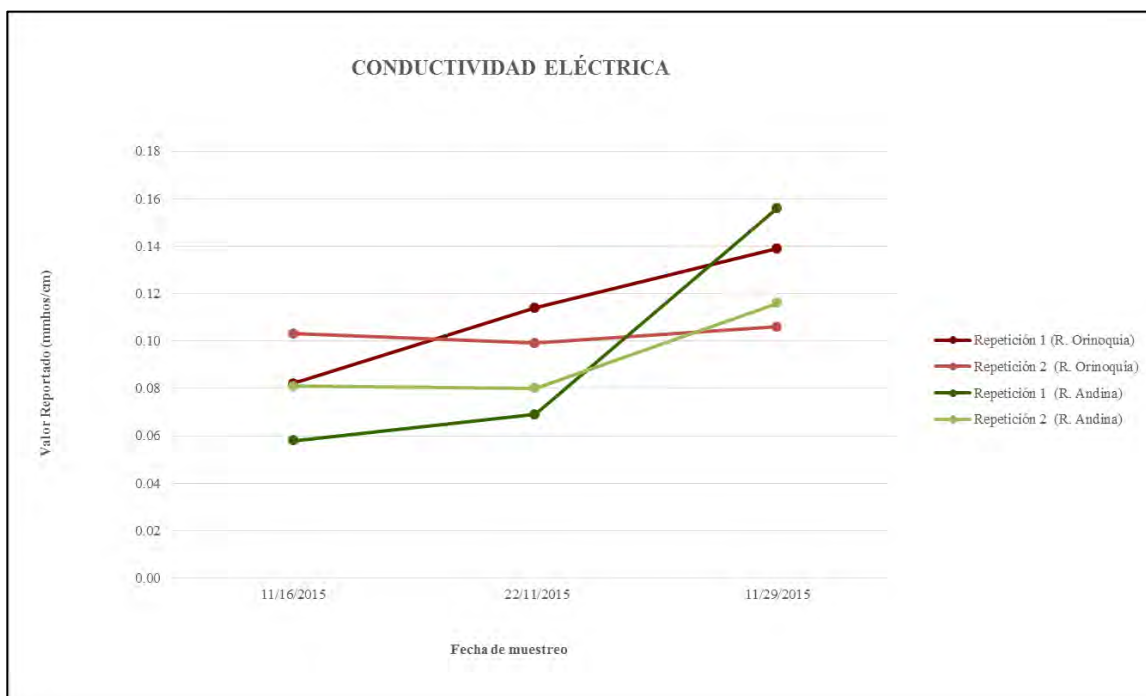
Figura 10

Resultados para Conductividad Eléctrica.

En el caso de la conductividad eléctrica en el montaje realizado, los valores varían muy poco entre un muestreo y otro, si se tiene en cuenta que de acuerdo a las especificaciones técnicas del Oil Spill Eater este solo degrada compuestos orgánicos no tendrían que verse afectados los contenidos minerales del suelo. En el último muestreo se observa un aumento leve, el cual podría deberse a la presencia de sales en el hidrocarburo.

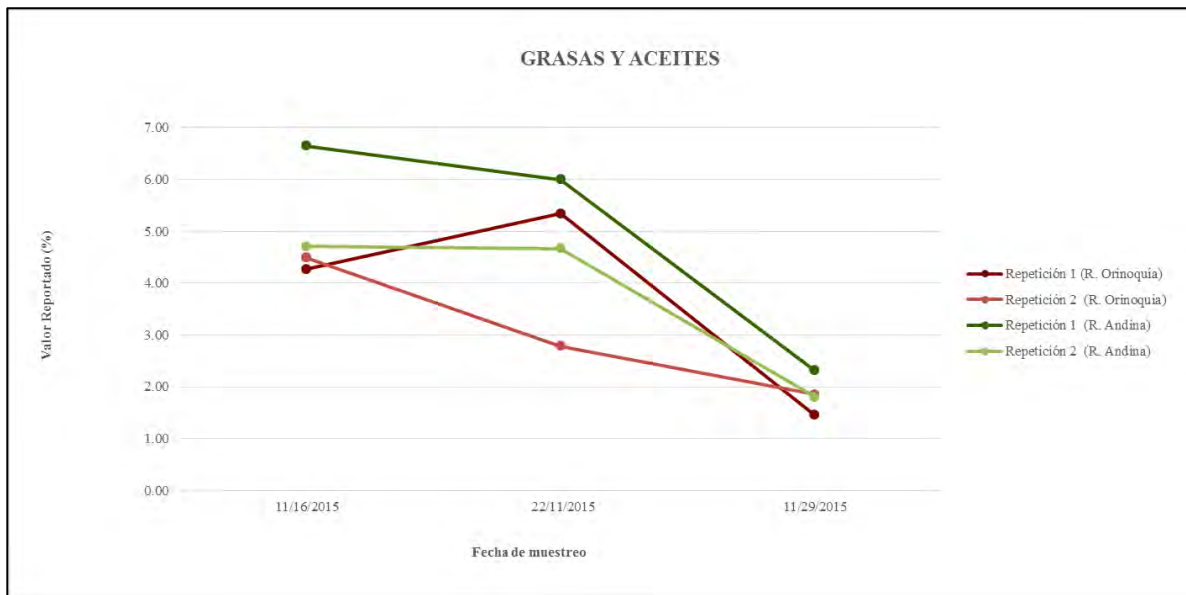
Figura 11

Resultados para Grasas y Aceites.

El comportamiento de las grasas y aceites es con tendencia a la baja, únicamente para la repetición 1 de la muestra de la Orinoquía las grasas y aceites han aumentado, considerando que para el suelo de la región Andina y la repetición dos de la Orinoquía la tendencia es hacia la disminución, es posible que el valor más alto en el segundo muestreo para grasas y aceites, se deba a haber realizado el muestreo en un punto donde se presentaba acumulación del crudo por acción de la lluvia, ya que como se puede observar en el último muestreo, la tendencia general de los resultados es a disminuir.

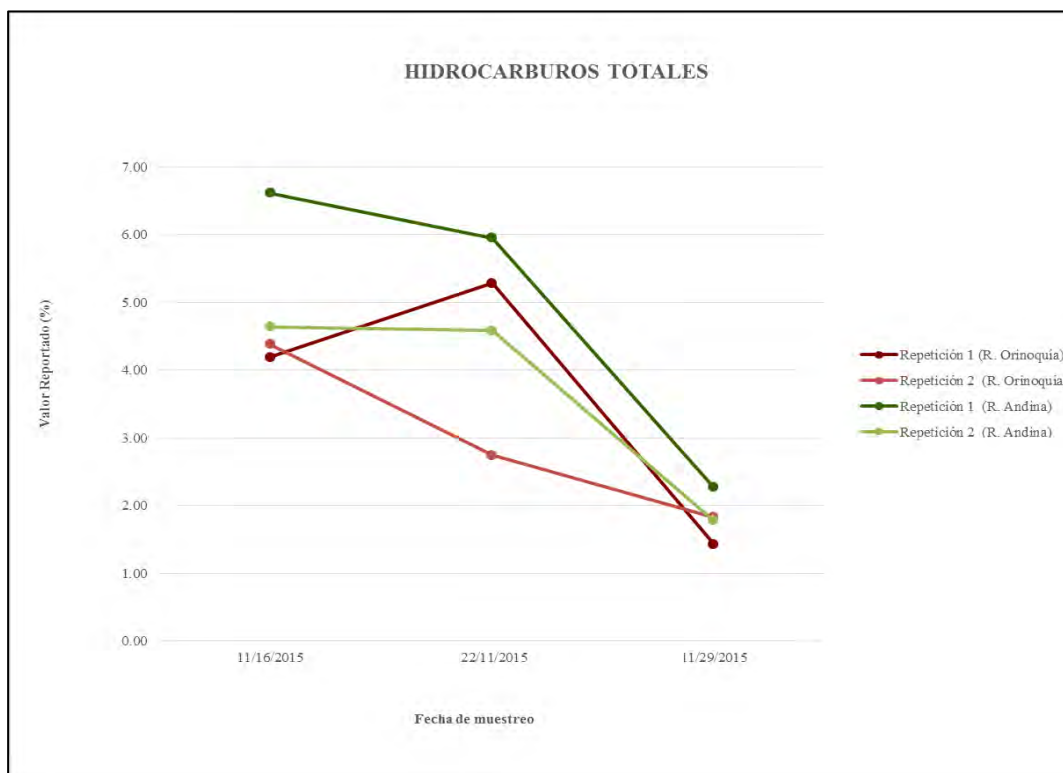
Figura 12

Resultados para Hidrocarburos Totales.

Para el caso concreto del montaje experimental que se realizó, las muestras de suelo fueron contaminadas con hidrocarburos en valores superiores al 4%, con la aplicación del producto se observa que en tres de las muestras el TPH baja y en la repetición 1 del suelo Orinoquia sube, esto se justifica de la misma manera que el aumento en la misma muestra de grasas y aceites, es posible que al muestrear, el procedimiento se realizó en la zona donde se hallaba una acumulación de hidrocarburo; sin embargo, se puede evidenciar que en el último muestreo, la tendencia de este parámetro en todas las repeticiones es a la baja.

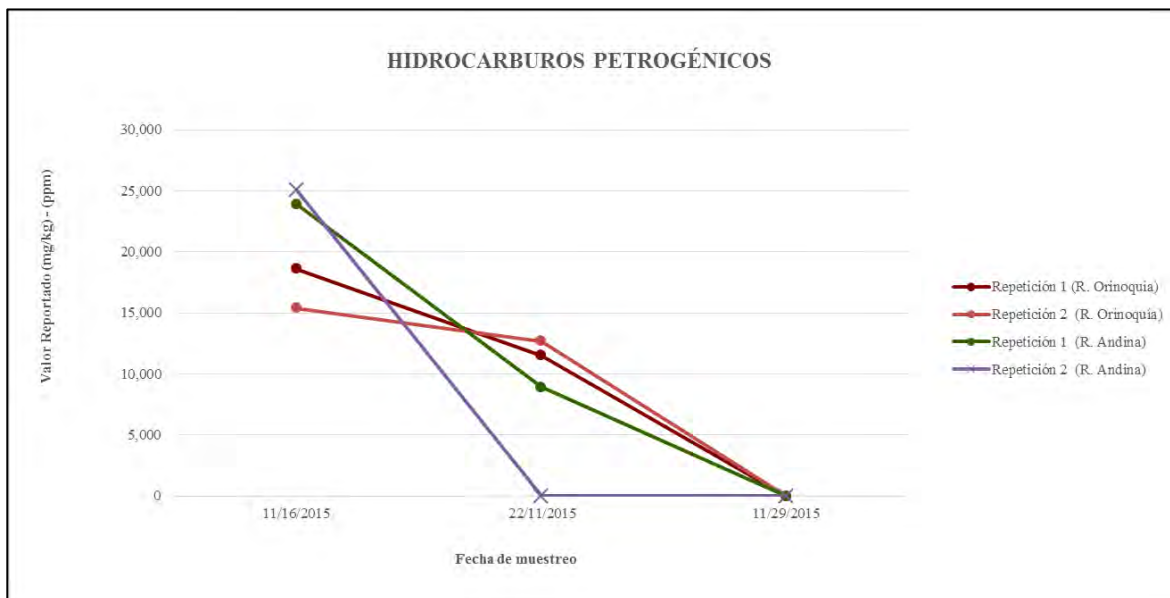
Figura 13

Resultados para Hidrocarburos Petrogénicos.

Los hidrocarburos petrogénicos, se definen como los hidrocarburos que provienen de las fuentes de petróleo, es decir, únicamente las cadenas químicas que se pueden asociar a los combustibles fósiles provenientes de un yacimiento de hidrocarburos, existen otro tipo de hidrocarburos de cadena más simple que se conocen como hidrocarburos fitogénicos los cuales provienen de la descomposición de materia orgánica vegetal o plantas.
