INFORME TECNICO

ENSAYO DE BÍOREMEDIACIÓN DE RESIDUOS CONTAMINADOS CON HIDROCARBUROS

FECHA 06/03/2013
INFORME N° GC- 01/2013

Atención Alberto S. Reyes
Empresa Ute – Petróleos Sudamericanos - Necon
Yacimiento Catriél - Oeste
Lugar PTC

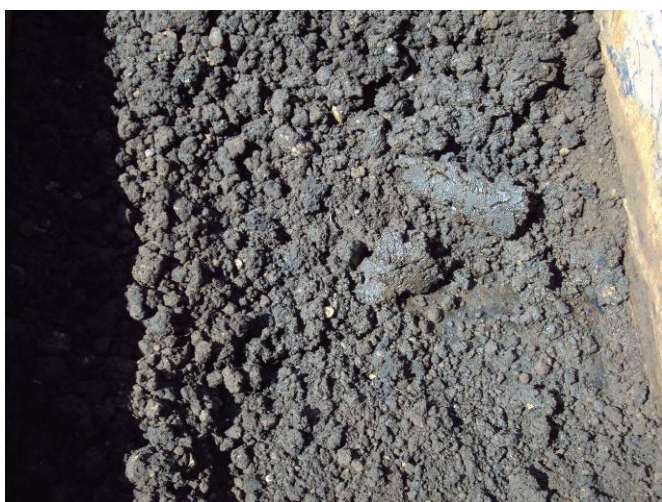
Fotografía tomada al inicio del ensayo

- a) Sobre bandeja metálica de 0,60 x 1,00 por 0,20 de alto, se colocan residuos de las características indicadas en el punto precedente hasta totalizar aproximadamente 0.06 m³.
 - b) Se desparrama a efectos de que se comporte como una masa homogénea y no supere los 10 cm de altura a efectos de asegurar la actuación de las enzimas y el desarrollo de las colonias de bacterias existentes.
 - c) Se prepara la cantidad de agua necesaria para mantener la humedad que requiere el proceso y sobre la cual se agrega la solución de enzimas (OSE II) en el porcentaje indicado por procedimientos.
- Dicha solución se vierte en forma de lluvia o aspersión sobre la masa contenida en la bandeja que se encuentra al aire libre (Condiciones normales de trabajo) .Se toman fotografías a efectos de documentar el proceso.

Se toma una muestra testigo, que será utilizada para comparar con las muestras que se tomen durante el proceso

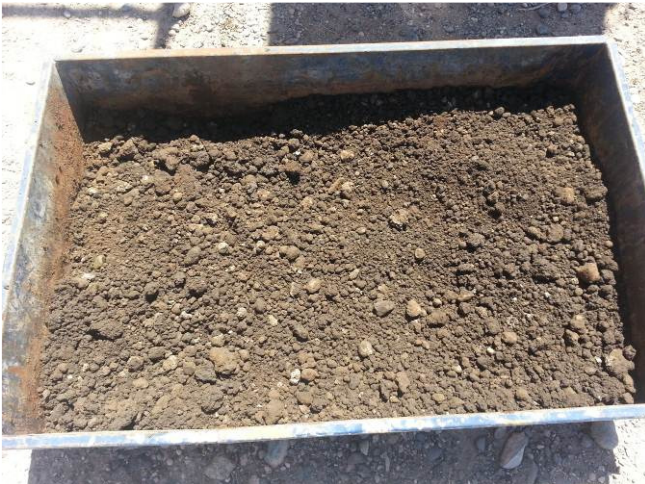
Fotografía tomada al día 15 del ensayo

Diariamente se verifica humedad y se remueve el contenido de la bandeja a efectos de optimizar la acción de las enzimas y el crecimiento de las colonias de bacterias autóctonas, se toman fotografías a efectos comparativos. Se comienza a observar modificación en la coloración de la capa superior del contenido de la bandeja.

Se toman fotografías, se extraen muestras para enviar a análisis, junto con la muestra testigo guardada.

Durante los primeros cuatro días de la prueba, el proceso no sufrió alteraciones a simple vista, a partir del quinto día se comenzó a visualizar alteraciones y transformaciones en el producto tratado, lo que se observa en las fotografías del día decimo quinto y el veintiocho (08/02/2013) circunstancia que se ve plasmada en el análisis final con un 99,21 % de eliminación de residuos de hidrocarburo

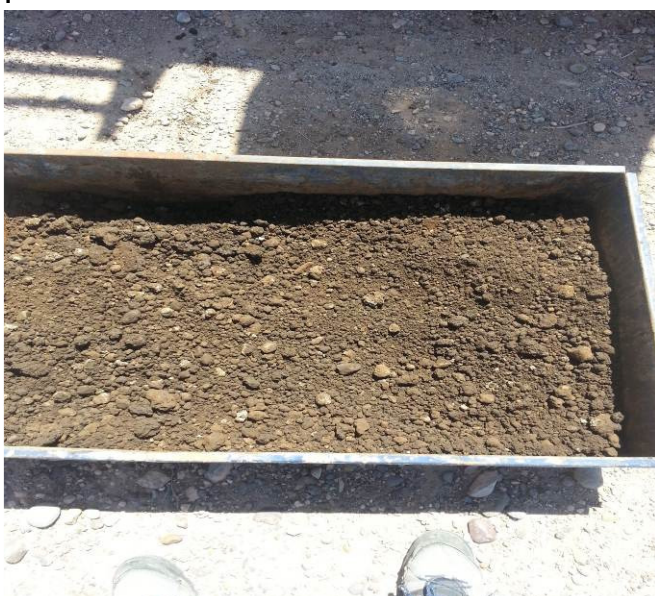
Fotografía tomada al final del ensayo

Se toman fotografías, se extraen muestras para enviar a análisis, junto con la muestra testigo guardada.

HIDROCARBUROS TOTALES: 7900 PPM – REPRESENTAN EL 0,79 % ES DECIR QUE SE HA ELIMINADO EL 99,21% DURANTE EL PROCESO.
